Σχήμα 7.9. Μεταβολή της αντοχής των σωλήνων από μη πλαστικοποιημένο χλωριούχο πολυβινύλιο συναρτήσει του χρόνου και της θερμοκρασίας.

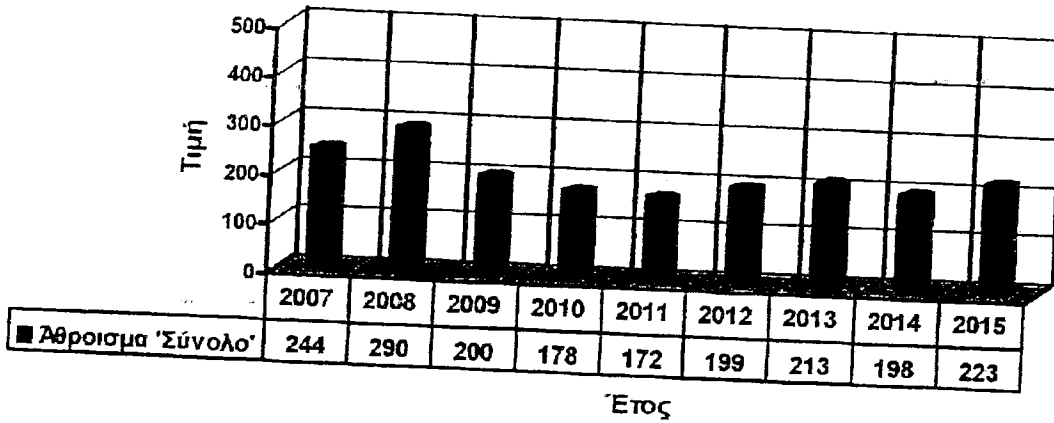
Γράφημα/Κεντρικών/Διαρροών/Ετών:
2007-2015

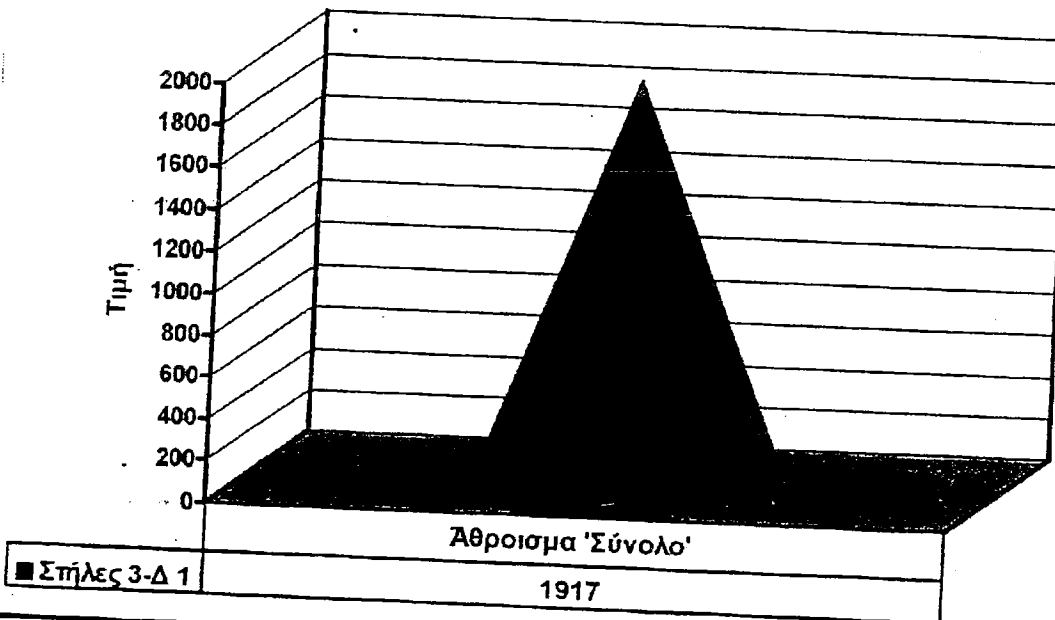
Σύνολο/Βλαβών/Κεντρικών/
2007-2015

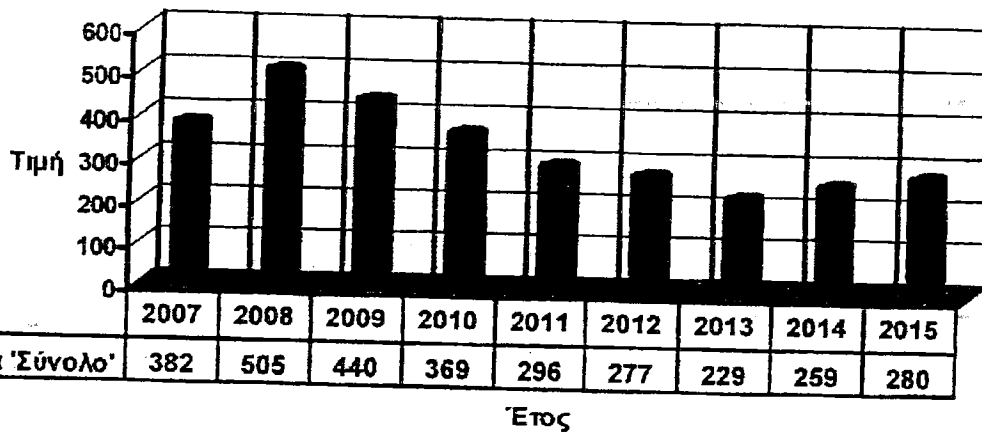
Γράφημα/Διαρροών/Παροχών/Ετών:
2007-2015

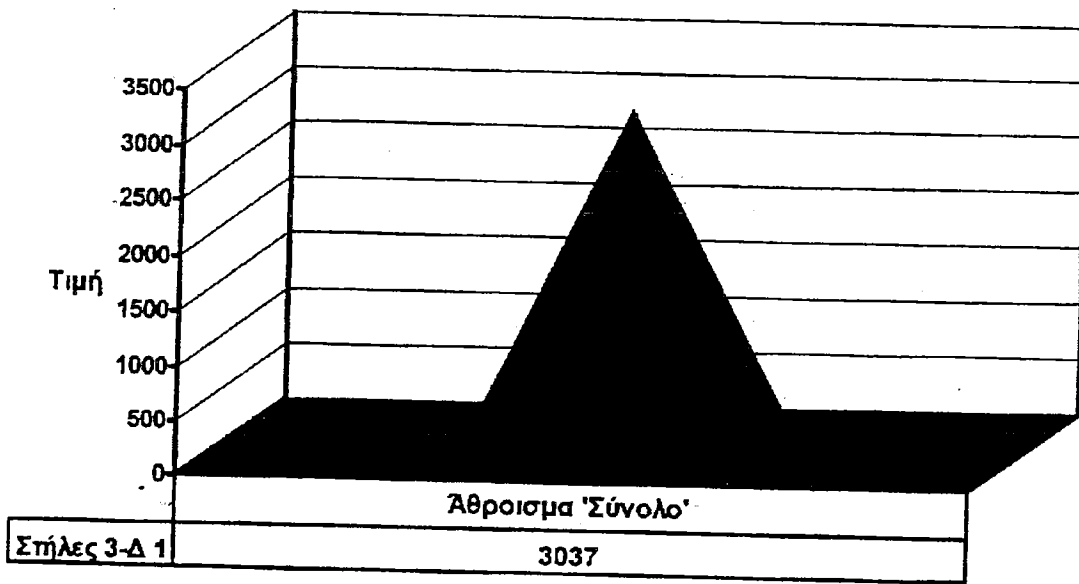
Σύνολο/Διαρροών/Παροχών/
2007-2015
